Jelentés a vásárosnaményi II. Rákóczi Ferenc Tisza-híd átépítés fejleményeiről

Hajós Bence

Magyar Közút Nonprofit Zrt. Szabolcs-Szatmár-Bereg Megyei
Igazgatóság, hidász mérnök

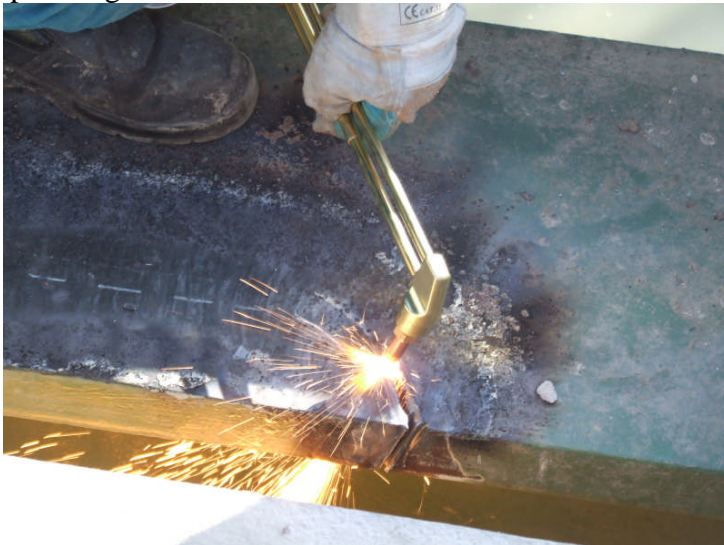
Indul a próbadarab kivágása a 400 mm széles övből
(2009. március 2.)

Az első próbadarab kivágása 2009. március 2-án, annak visszapótlása másnap, március 3-án, visszavágása és készre köszörülése pedig március 4-én volt.

A próbadarab visszapótlása során az akkor még teljesen ismeretlen tulajdonságú alapanyagon ismeretlen mélységű repedések keletkeztek a köszörülés során, ami miatt szükségessé vált a híd teljes lezárása 2009. március 4-én. A híd zár alatt elvégzett alapanyag vegyelemzések, a repedés műszeres vizsgálata és a repedés sikeres kimunkálása után a hídon a forgalom 2009. március 5-én ismét megindulhatott. [4] A teljes híd zár az akkor rendelkezésre álló rendkívül kevés információ birtokában jogos és szükséges döntés volt, ugyanis akkor nem volt még vegyelemzés sem az alapanyagról, s különös aggodalmat okozott ennek fényében a kivágás során tapasztalt anomáliák (lángvágási problémák). A forgalomra való megnyitáskor már elkészült a vegyelemzés, ami az alapanyag összetételéről a várakozásnál kedvezőbb képet, félig csillapítottságot mutatott.

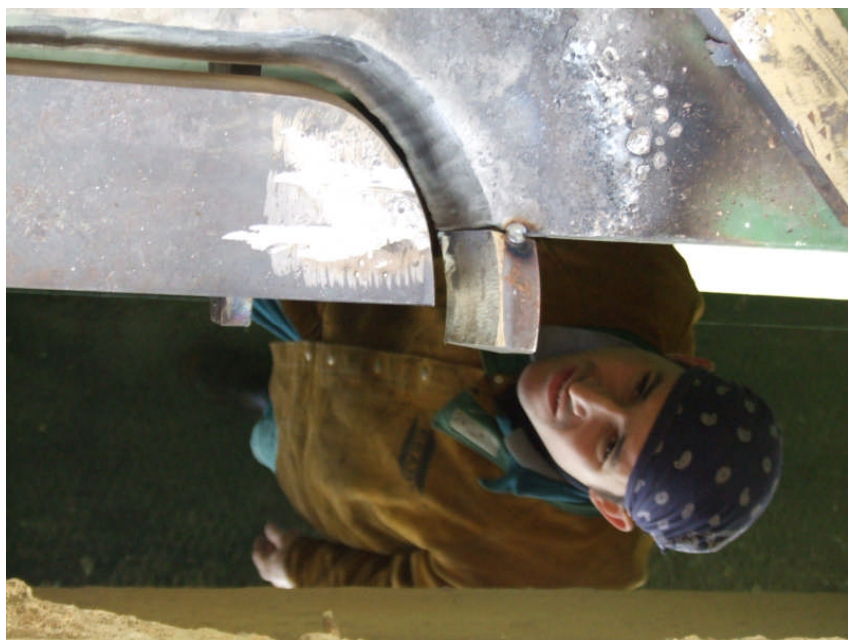
Pótlás és hegesztő (Fejes Tamás)

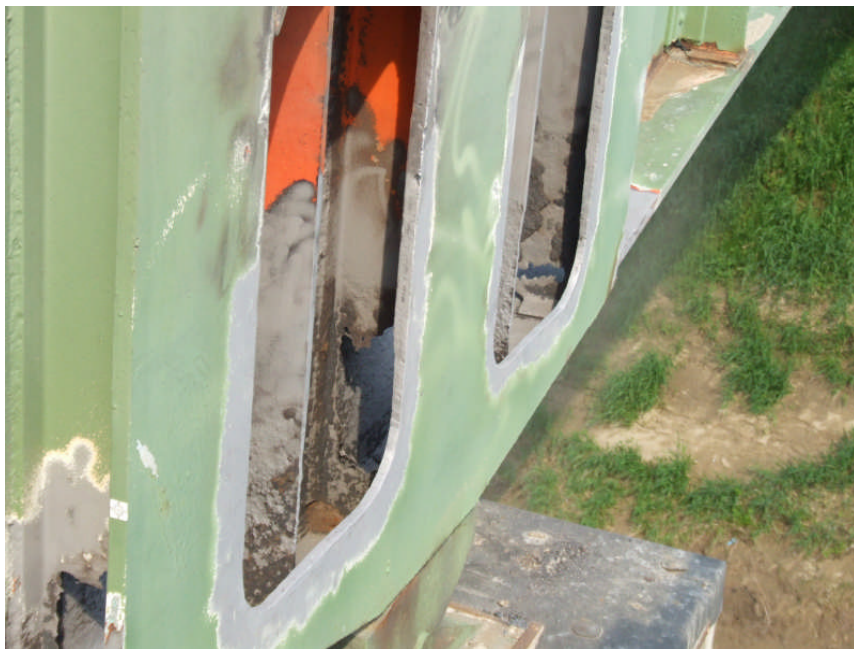
Korróziós vizsgálat kivágott ablakai

A 2009. április 17-i egyeztetésen [6] elhangzottak alapján történt a medernyílás támasz keresztmetszeteiben a merevítőtartó zárt doboz-szerkezeteinek felnyitása az alsó öv környezetében és korróziós vizsgálata, valamint az ív-merevítőtartó kapcsolat vizsgálata is. [10]

A támaszkörnyezetben közvetlenül a saruk fölött a gerinclemez korróziós szelvénycsökkenése meghaladja 15 %-t (40 mm helyett 33,8mm). Az alsó öv műszeres vizsgálatára az alatta lévő saru miatt nem volt lehetőség, de a sarulekötő csavarok csavarfejéből következtethetőleg a szelvénycsökkenés több mm nagyságrendű.

Az ív és a merevítőtartó találkozási pontjában a legkritikusabb helyeken vastagságot mérni a meglévő vasbeton járdalemez miatt nem lehetett. A hozzáférhető helyen végzett, szűrőpróba szerű eredmény **34 %-os szelvénycsökkenést** jelzett (23 mm helyett 15,2 mm).

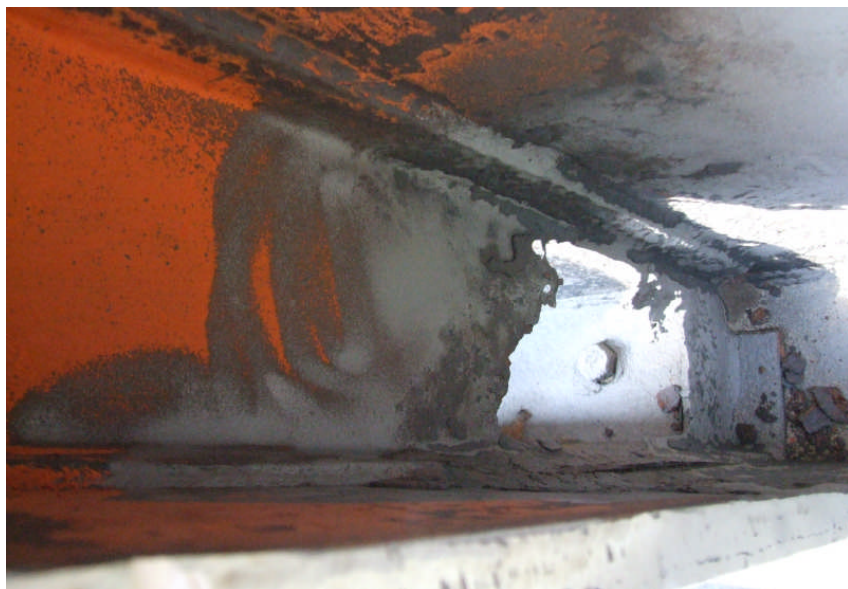
Elfogyott szelvények a saru fölötti erőbevezetés helyén

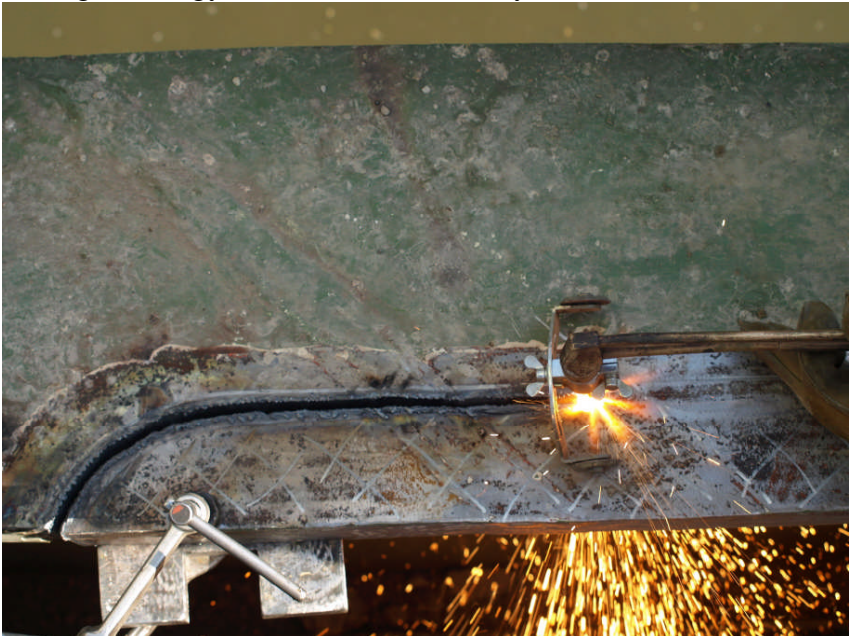
Próbadarab kivágása (2009. augusztus 2.)

Időközben elkészült a Műegyetemen tartott egyeztetésen szorgalmazott, 40 mm-es gerinclemez roncsolásos vizsgálata [11], amely azonban a 70 mm-es anyagból képzett lineáris interpolációhoz képest lényegesen rosszabb eredményeket adott.

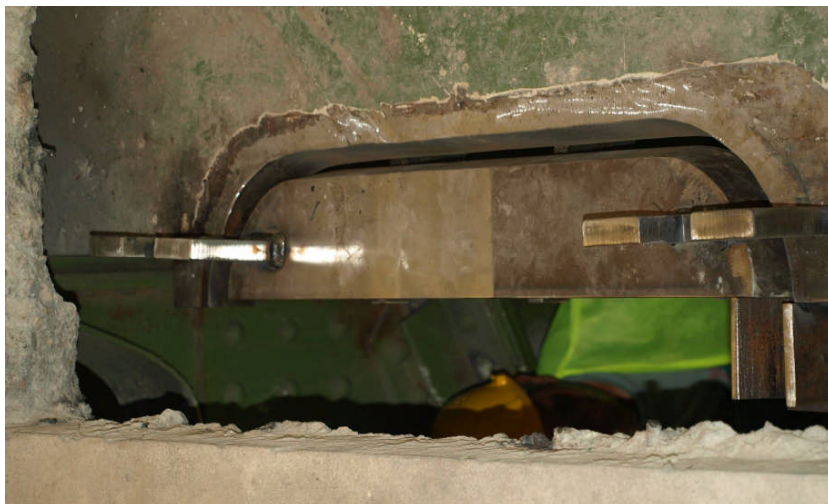
Beillesztett pótlás (2009. augusztus 2.)

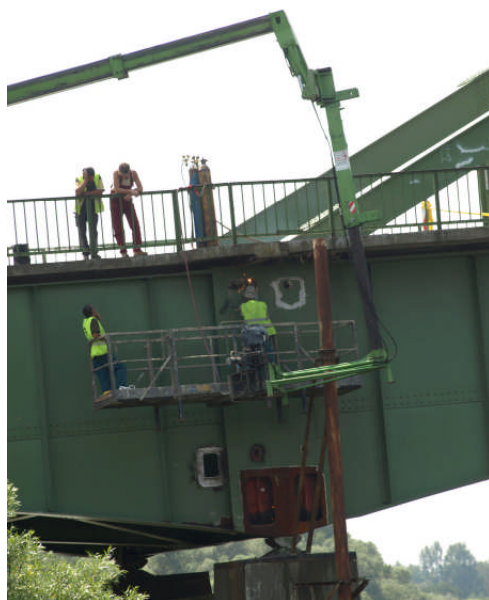
Korróziós vizsgálatok előkészítése

Augusztusban végzett további, igen részletes korróziós vizsgálatok [18] a kedvezőtlen várakozásoknál is rosszabb eredményeket adtak. A precíz mérések szerint a kalap szelvényű ív és a merevítőtartó találkozásánál az ívgerinc keresztmetszetének csökkenése több mint 50 %, az egyes mérési értékek pedig ennél is lényegesen kisebbek (22,9 mm helyett 6,7 mm máshol 6,6 mm). Az eredmények további kérdéseket indukáltak, amelyeknek vizsgálata folyamatban van.

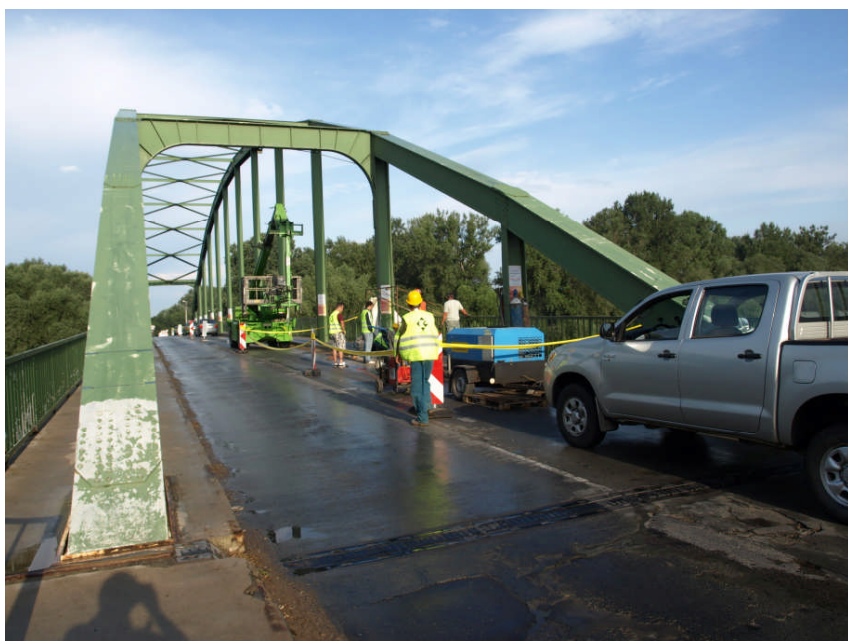
Mintavétel a hídon (dr. Domanovszky Sándor felvétele)
